(三) 污染瑕疵案例分析

案例【一】衣服白色布面污染現象

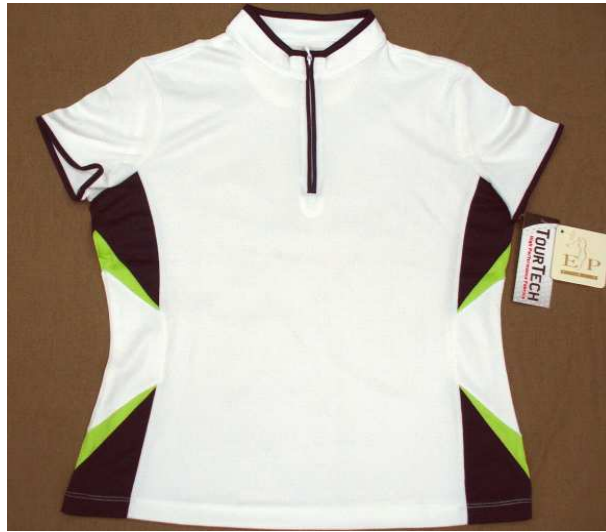
1. 上衣由聚酯絲編織後丈青色/綠色裁片相配色所縫製而成。
2. 衣服反面(背面)有藍色跡污染四處，其形狀大小與兩側身上下四處丈青色裁片相似，經循著衣服舊折痕回摺，四處藍色跡污染剛好可與四處丈青色裁片對應吻合。

衣服反面藍色跡污染其形狀大小與側身丈青色裁片相似

造成來樣短袖上衣白色布面色跡污染係受到上衣丈青色裁片布料污染，即丈青色布料各項染色堅牢度品質等級並不妥當，尤其試樣為強烈對比色(大白色/丈青色)，對各項染色堅牢度品質須更加要求。

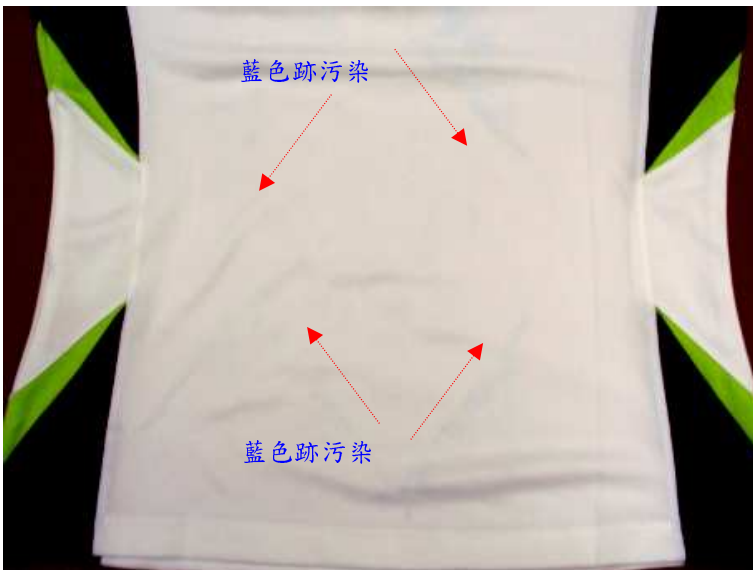
循舊折痕回摺，藍色跡污染剛好與丈青色裁片對應吻合
