(三) 污染瑕疵案例分析

案例【一】衣服白色布面污染現象

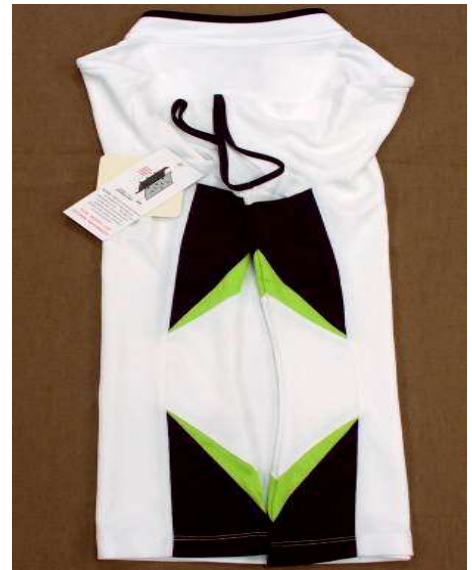
1. 上衣由聚酯絲編織後丈青色/綠色裁片相配色所縫製而成。
2. 衣服反面(背面)有藍色跡污染四處，其形狀大小與兩側身上下四處丈青色裁片相似，經循著衣服舊折痕回摺，四處藍色跡污染剛好可與四處丈青色裁片對應吻合。

循舊折痕回摺，藍色跡污染剛好與丈青色裁片對應吻合

造成來樣短袖上衣白色布面色跡污染係受到上衣丈青色裁片布料污染，即丈青色布料各項染色堅牢度品質等級並不妥當，尤其試樣為強烈對比色(大白色/丈青色)，對各項染色堅牢度品質須更加要求。
